ПАСПОРТ ДОСТУПНОСТИ
объекта социальной инфраструктуры (ОСИ)
№ _____

1.1. Наименование (вид) объекта – **муниципальное бюджетное общеобразовательное учреждение «Гимназия № 2 г. Владивостока»**

1.2. Адрес объекта: **690002, Приморский край, г. Владивосток, Океанский проспект, дом 143**

АКТ ОБСЛЕДОВАНИЯ
объекта социальной инфраструктуры
К ПАСПОРТУ ДОСТУПНОСТИ ОСИ
№ _____

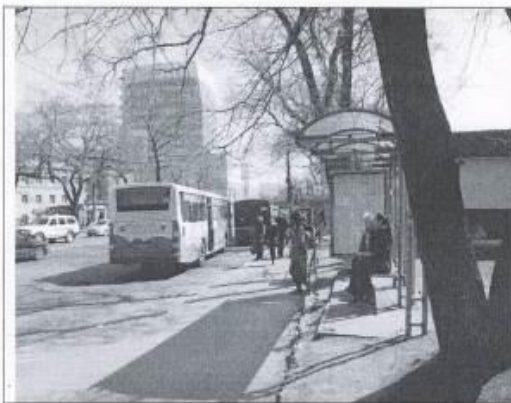
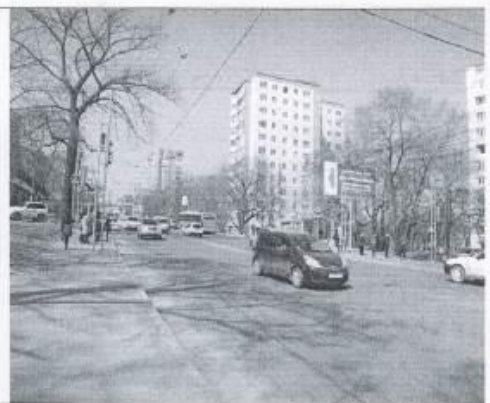
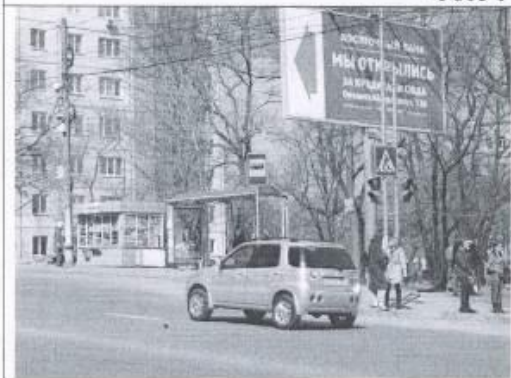
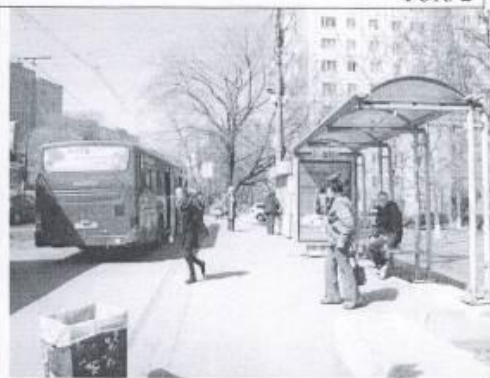
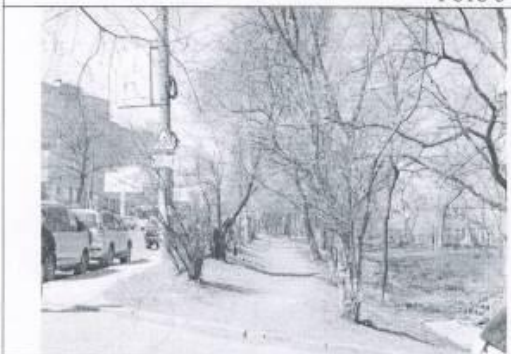
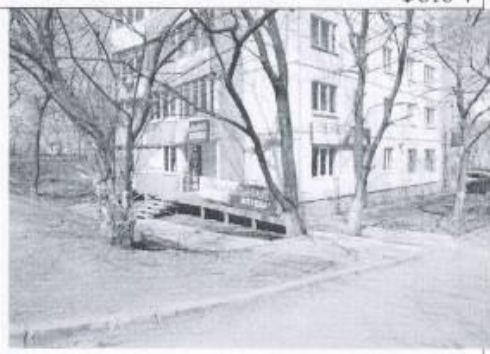
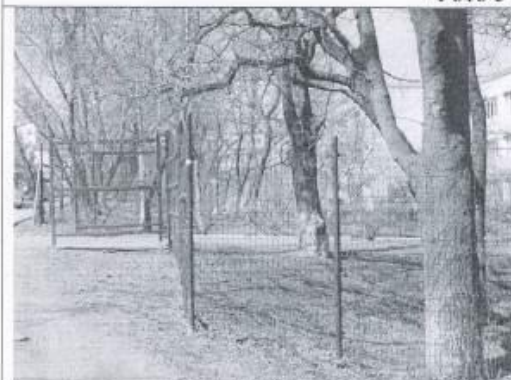
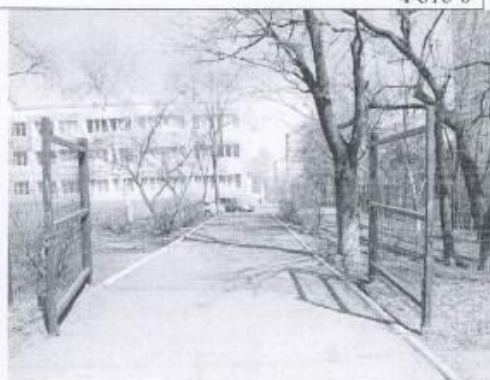
территорию через ворота.	
1.2	Путь (пути) территория прилегающая к зданию	Есть	1,2,3, 4,5,6, 7,8	<p>покрытие пешеходного пути (асфальтовое полотно) имеют неровности, выбоины, трещины, ямки, частичное разрушения</p> <p>отсутствует контрастная дорожка, позволяющая слабовидящим инвалидам ориентироваться на пути движения к входу на объект (Гимназии № 2)</p> <p>частично пешеходный путь движения совпадает с транспортной частью дороги для спецтранспорта.</p> <p>отсутствуют дорожные знаки, предупреждающие о движении инвалидов: «Слепые инвалиды», дорожные знаки, предупреждающие о движении детей</p> <p>бордюрный камень тротуарный на отдельных участках пути следования отсутствует, на других частично разрушен</p> <p>на пути движения отсутствуют информационные таблички: информирующие и направляющие к доступному для инвалидов входу</p>	<p>К С О</p> <p>С</p> <p>К О У Г С</p> <p>С</p> <p>К С О</p> <p>С</p>	<p>произвести ремонт асфальтового покрытия</p> <p>для безопасного движения инвалидов по зрению рекомендуется</p> <p>оборудовать яркую контрастную направляющую полосу</p> <p>нанести ограничительную разметку пешеходного пути</p> <p>установить дорожные знаки, предупреждающие о движении инвалидов:</p> <p>«Слепые инвалиды», дорожные знаки, предупреждающие о движении детей</p> <p>Произвести работы по восстановлению камня тротуарного</p>	текущий ремонт

Комментарий к заключению: Для полного приспособления для инвалидов структурно-функциональной зоны Территория, прилегающая к зданию (участок), рекомендуется выполнить следующие мероприятия:

- оборудовать входную калитку, доступную для инвалидов, и ограждение. На входной калитке разместить информацию об учебном учреждении Гимназия № 2, контрастно, доступно для инвалидов, продублировать тактильно. После выполнения работ при условии доступности школы для инвалидов установить знаки доступности;
- произвести ремонт покрытия пешеходного пути (асфальтобетонного покрытия) на пути следования;
- произвести работы по восстановлению бордюрного камня тротуарного;
- установить дорожные знаки, предупреждающие о движении инвалидов: «Слепые инвалиды», дорожные знаки, предупреждающие о движении детей;
- на пути движения установить таблички: информирующие и направляющие к доступному для инвалидов входу;
- произвести ограничительную разметку пешеходного пути при наличии технической возможности.

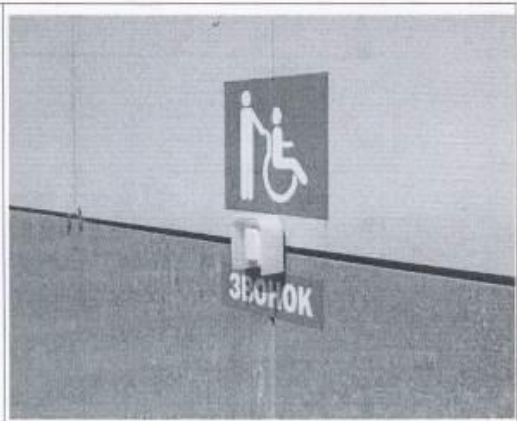
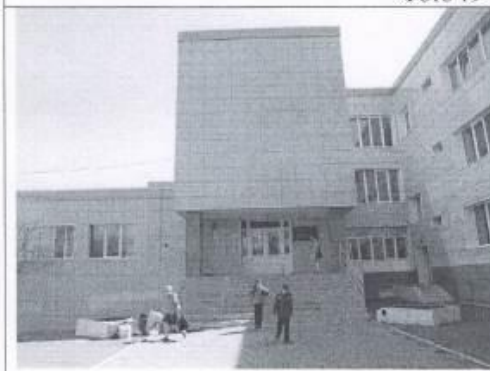
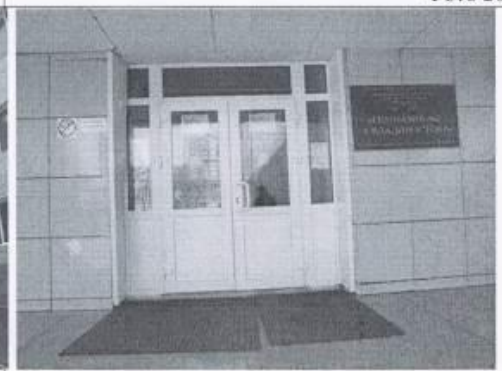
Дверь (входная) и дверь, расположенная в тамбуре

- при перемещении инвалидов К, инвалидов О через дверные проемы рекомендуется распахивать оба дверных полотна. Либо произвести замену двери;
- выделить контрастно дверное полотно на фоне стены;
- выделить контрастно на фоне дверного полотна дверную ручку;
- прозрачные полотна дверей контрастно промаркировать цветом;
- понизить высоту порога дверного проема;
- поместить информацию о Гимназии № 2 доступно для инвалидов, контрастно на фоне окружающего пространства, продублировать ее тактильно. при условии доступности для инвалидов поместить знаки доступности для инвалидов Г, К, С;
- перед входной дверью установить предупредительную контрастную рифленую полосу. Можно использовать закрепленные коврики или фактурное покрытие контрастные.

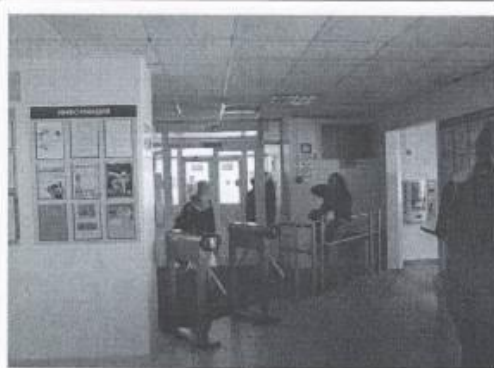
Фото 23

На внутренней лестнице, ведущей к актовому залу

- для инвалидов – колясочников рекомендуется использование ТСП;
- установить контрастные тактильные полосы перед маршами вверх и вниз с учетом ширины лестничных маршей;
- выделить контрастно цветом или фактурой краевые ступени лестничных маршей;
- оборудовать по обе стороны лестницы поручни с горизонтальным безопасным завершением.
